# 風力発電設備の耐雷健全性維持と稼働率向上のための最新技術の動向

風力発電設備の耐雷健全性維持技術と法規制・規格調査専門委員会 編

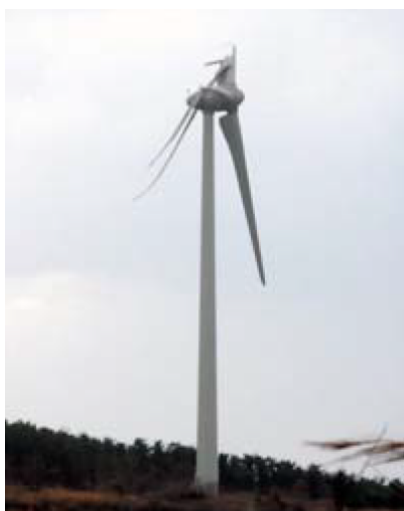
図 2.1 同一メーカー風車の事故例 (2010 年 12 月 4 日)

Fig.2.1. Series catastrophic turbine blade incident of same manufacturer (Dec. 4 2010)

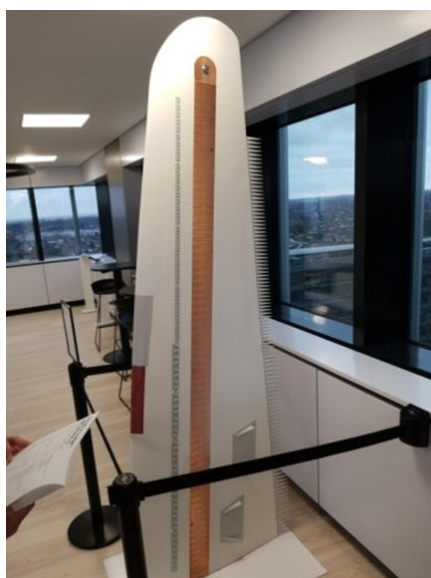
図 2.8 ブレード表面金属片取り付け例 (Vestas 社)

Fig.2.8. Metallic lightning protection tape (Vestas)

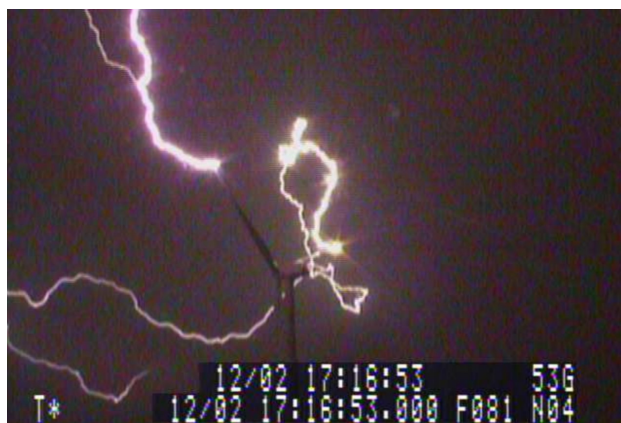
図 5.14 雷撃を受ける風車の画像

Fig.5.14. An image of a wind turbine struck by lightning
